# Herziene Welstandsnota

## Deelgebiedennota

### gemeente Laarbeek

september 2012

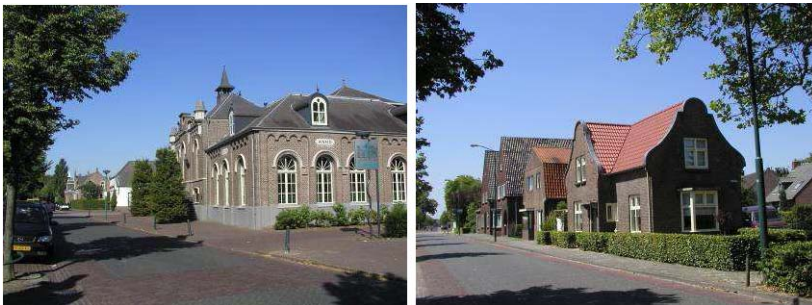
Een bijzonder ensemble vormt de bebouwing rond het Onze Lieve Vrouweplein. Rondom het verzorgd vormgegeven groene plein zijn projectmatige korte rijen bebouwing geplaatst. De bebouwing is zorgvuldig, uniform vormgegeven en vormt een aantrekkelijk geheel.

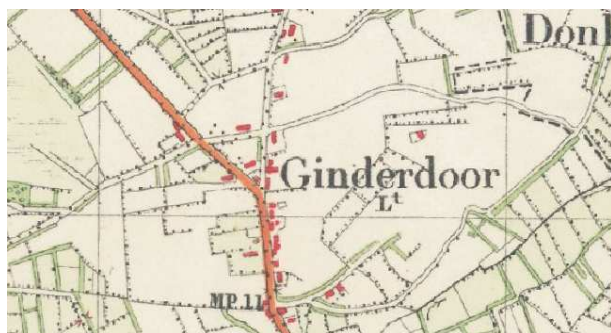
Het dorp Ginderdoor omstreeks 1927 (bron: [www.watwaswaar.nl](http://www.watwaswaar.nl))

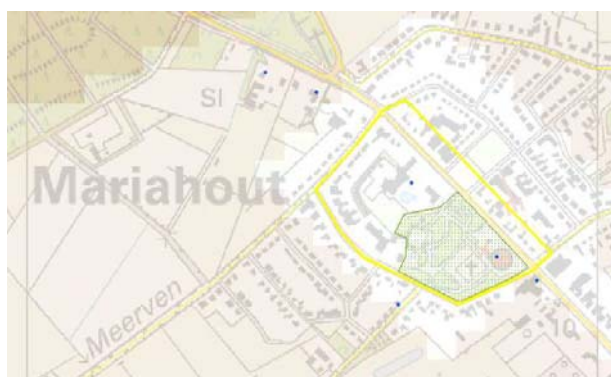
Op de Cultuurhistorische Waardenkaart is de stedenbouwkundige structuur van Mariahout een redelijk hoge waarde toegekend (bron: [www.brabant.nl](http://www.brabant.nl))

Kenmerkend voor de stedenbouwkundige structuur van het dorp zijn de centrale ligging van het processiepark en de kaarsrechte wegen. De kom wordt doorsneden door de rechte Mariaweg en ligt ingeklemd tussen hoekig gebogen wegen.<sup>1</sup> Kenmerkend is het processiepark met daarin gelegen de R.K. kerk van O.L. Vrouw van Lourdes (1933), pastorie, klooster met school (1949, 1953), Lourdesgrot (1935, recentelijk vernieuwd) en openluchttheater (1946). Nabij het processiepark staat het café de Pelgrim (1933).

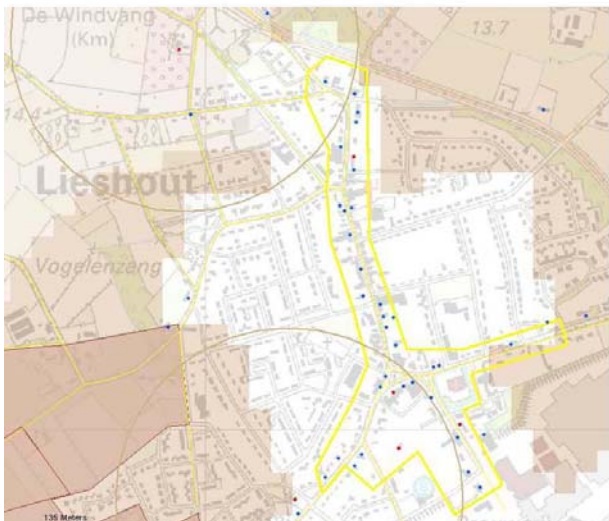
Op de Cultuurhistorische Waardenkaart is de stedenbouwkundige structuur van Lieshout een redelijk hoge waarde toegekend (bron: [www.brabant.nl](http://www.brabant.nl))

De stedenbouwkundige structuur van de kern Lieshout wordt gekenmerkt door de aanwezigheid van een driehoekig plein die ligt op de plek waar enkele historische dorpslinten samenkomen. De structuur dateert grotendeels uit de Late Middeleeuwen (1250-1500), toen de oudtijds verspreide bewoning zich verplaatste naar de randen van de akkercomplexen en oude alleengeleggen hoeven of 'einzelhöfe' werden opgesplitst en uitgroeiden tot buurtschappen. Het bebouwingsbeeld van Lieshout bestaat overwegend uit eenlaags bebouwing dateert die met name dateert uit de periode 1850-1950. Onder deze bebouwing bevinden zich veel (verbouwde) langgevelboerderijen.

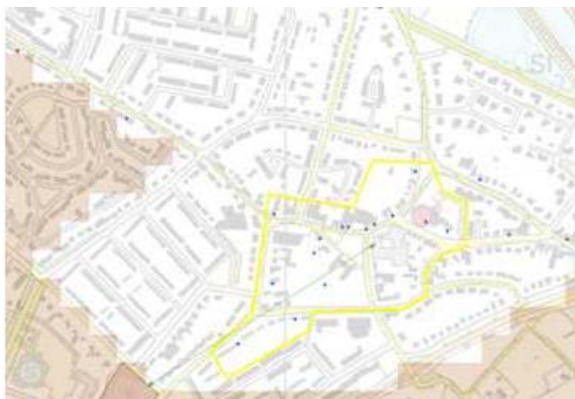
Op de Cultuurhistorische Waardenkaart is de stedenbouwkundige structuur van Beek een redelijk hoge waarde toegekend (bron: [www.brabant.nl](http://www.brabant.nl))

De oude dorpskern van Beek heeft een redelijk hoge stedenbouwkundige waarde. Kenmerkend zijn het driehoekig plein de bebouwing uit de periode 1850-1950.

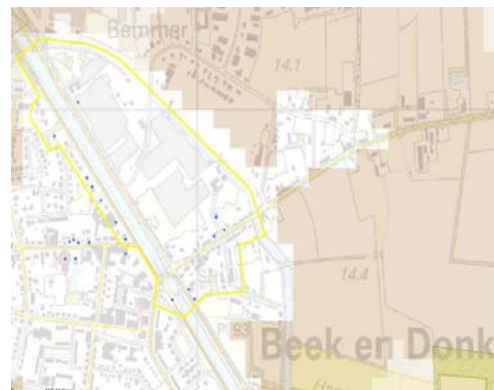
Op de Cultuurhistorische Waardenkaart is de stedenbouwkundige structuur van Donk een redelijk hogere waarde toegekend (bron: [www.brabant.nl](http://www.brabant.nl))

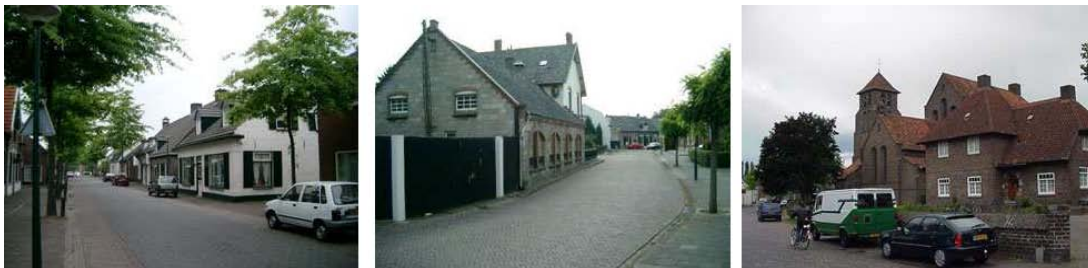
De oude dorpsgebieden kenmerken zich door relatief open en kleinschalige bebouwing met daarbinnen een zekere variatie aan bouwvormen en bouwstijlen. Binnen deze gebieden zijn vaak nog onbebouwde percelen in gebruik als weiland of moestuin. Op enkele plaatsen en met name langs kruisingen van belangrijke wegen komt verdichting voor. Er komen veelal verschillende functies voor in de historische dorpsgebieden zoals wonen, detailhandel en verschillende ambachten. Daarnaast komt dikwijls bijzondere bebouwing voor, zoals molens, kerken en/of boerderijen. De historische dorpsgebieden vormen een waardevol gebied voor de huidige gemeenten. De historische dorpsgebieden vormen de historische context van veel objecten van cultuurhistorische waarde. Tevens vormen ze belangrijke schakels binnen het netwerk van wegen en ondersteunen ze de ruimtelijke oriëntatie binnen de gemeente.

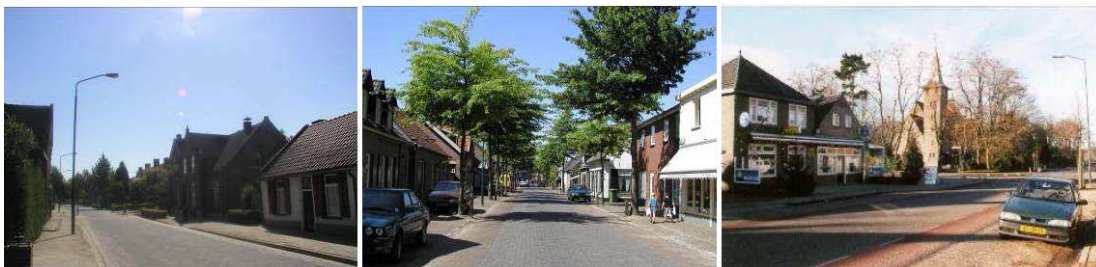
Historische bebouwingslinten zijn de eerste bebouwingsconcentraties langs historische verbindingswegen. Rond een aantal van deze linten hebben zich de huidige dorpen ontwikkeld. Meestal is het lint langs een belangrijke route ontstaan. De bebouwing is perceelsgewijs tot stand gekomen waardoor een wisselend straatbeeld is ontstaan. De rooilijn is dikwijls individueel bepaald en hierdoor verspringend. De bebouwingsstructuur is open, met veel doorzichten naar het achterliggende gebied. De openbare ruimte, de straat en de begeleidende bomen enerzijds en anderzijds de voortuinen of de aanstrating en stoep zijn, bepalend in het straatbeeld en zorgen voor de samenhang. Hierdoor vormen de perceelsgewijze, individuele invullingen één straatwand terwijl ze onderling veel van elkaar verschillen. De kavels hebben vaak diepe achtertuinen en kleine of geen voortuinen. Woningen, kleine ambachtelijke werkplaatsen, winkels, horeca en boerderijen zijn de diverse functies die je aantreft in de lintbebouwing. Soms heeft een functieverandering plaatsgevonden. Als dit heeft plaatsgevonden met behoud van de oorspronkelijke bebouwingsmassa wordt dit niet als storend ervaren.

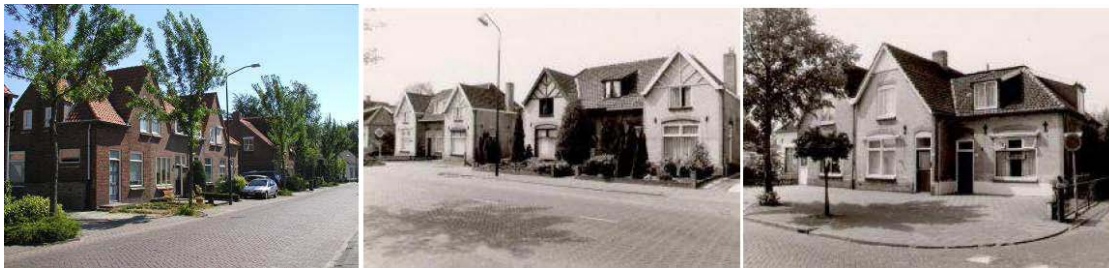
De bebouwing dateert uit verschillende periodes, er zijn dan ook uiteenlopende stedenbouwkundige structuren en architectonische vormen toegepast. Het resultaat is een gevarieerd bebouwingsbeeld met een rafelige stedenbouwkundige structuur. De rooilijn is verspringend en de bebouwing heeft een vrij losse en open structuur. Naast perceelsmatige invullingen zijn binnen dit bebouwingsthema ook planmatig opgezette complexen van woningen ontstaan. Er is sprake van veel verscheidenheid en vaak weinig eenheid. De menging manifesteert zich niet alleen in bebouwing, maar ook vaak in functiepatroon.

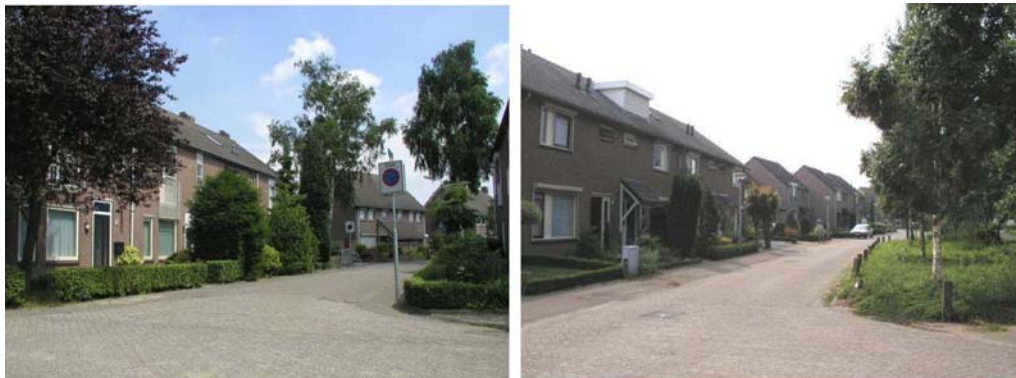
In 1901 werd de Woningwet vastgesteld. Als gevolg hiervan werd de woningbouw niet alleen genormaliseerd, maar trad er ook een schaalvergroting in het ontwerpproces op. In de jaren dertig van de vorige eeuw nam de bouwproductie toe om de groeiende woningnood op te vangen. De industrialisatie in de bouw kwam op en de eerste geprefabriceerde bouwonderdelen deden hun intrede. De standaardisatie ging meer en meer de architectuur en de maat van de woningen bepalen. Met name na de Tweede Wereldoorlog wordt deze bouwstijl gebruikt om de dan ontstane woningnood op te vangen. In de jaren 50 en 60 van de vorige eeuw zijn op deze wijze veel uitbreidingswijken gerealiseerd met een eenvoudig patroon van rechte straten met een symmetrisch straatprofiel. Deze wijken zijn optimaal op de autobereikbaarheid ontworpen met voetpaden (trottoirs) langs de straten. De straten zijn opgebouwd uit rijen woningen van drie woningen of meer die afgewisseld worden met geschakelde en vrijstaande woningen. Deze woongebieden hebben een overzichtelijk, rustig en relatief groen karakter. De wijken zijn in hun oorspronkelijke opzet architectonisch en stedenbouwkundige met zorg ontworpen. Soms is sprake van een stempeling van het stratenpatroon van de buurt. Erfafscheidingen van de voor- en eventueel zijtuin zijn eenvoudig en laag.

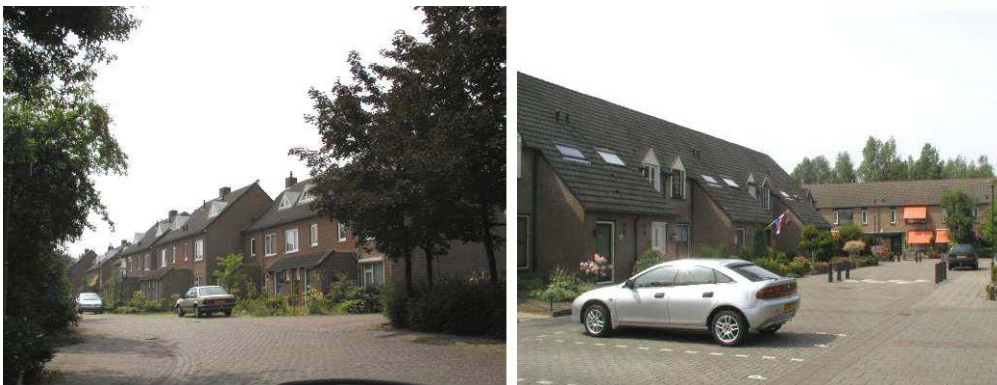
Het straatbeeld wordt bepaald door aaneengebouwde en geschakelde woningen waarbij ver-springingen in de rooilijn de diversiteit en kleinschaligheid in de openbare ruimte ondersteunen. Daar waar bergingen vóór de huizen geplaatst zijn ontstaat vaak een onoverzichtelijk straatbeeld. De wijken uit deze periode bestaan meestal uit een aantal intern gerichte bebouwingsclusters. De clusters zijn uit een aantal woningen samengesteld die een grote onderlinge samenhang vertonen. Deze samenhang is vooral terug te vinden in de mate van de verwevenheid van de bouwmassa's.

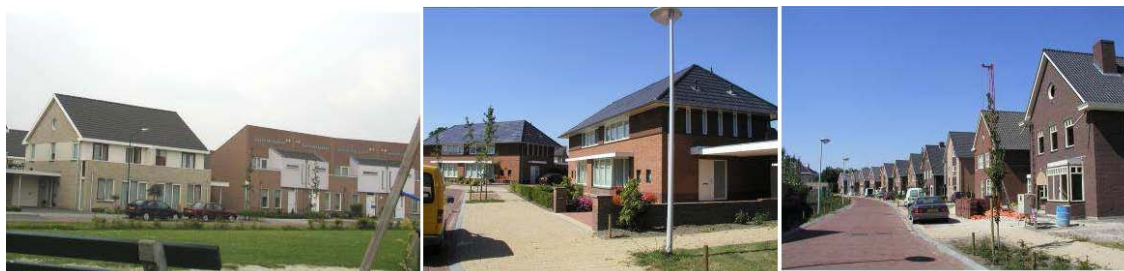
Als reactie op de woonerven uit de jaren 70 van de vorige eeuw ontstaat in de jaren tachtig van de vorige eeuw een veelvormige postmoderne stedenbouw en architectuur. Klassieke thema's uit de geschiedenis van de stedenbouw zoals crescents (halfronde cirkels), symmetrie en straalvormig gegroepeerde straten vormen de inspiratie voor de nieuwe uitbreidingswijken. Het creëren van een wervend, hoogwaardig woonmilieu is het uitgangspunt bij de thematische uitbreidingen. In toenemende mate is, in tegenstelling tot de inbreidingswijken, de landschappelijke context de basis voor het stedenbouwkundig plan. Er is veel aandacht besteed aan de architectonische en stedenbouwkundige uitstraling. Door de landschappelijke en stedenbouwkundige context in het plan te verweven worden verschillende woonmilieus onderscheiden. Het openbaar gebied en de woningen zijn integraal ontworpen en vormen één geheel. In de verkavelingopzet is gestreefd naar een helder onderscheid tussen openbaar en privé.

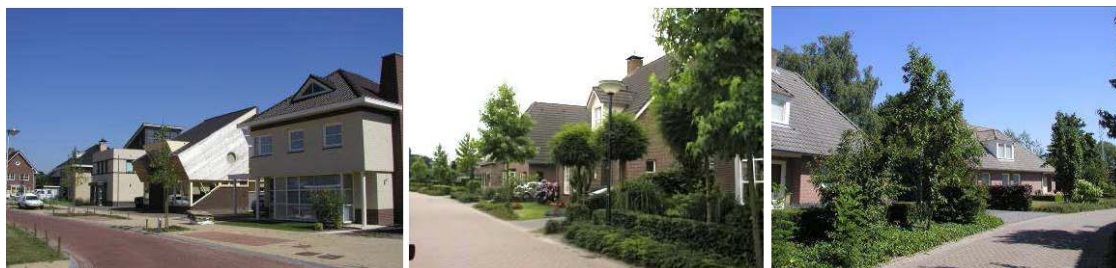
Het groene karakter van dit soort wijken en buurten wordt niet alleen bepaald door de aankleding van de openbare ruimte, maar ook door de inrichting en maat van de tuinen van de woningen. Over het algemeen wordt in dit soort wijken veel aandacht besteed aan de inrichting van tuinen.

De woningen bestaan meestal uit één tot twee lagen met kap. De woningen zijn veelal individueel ontworpen en dateren uit verschillende tijdsperiodes. Hierdoor heeft elke woning een eigen en herkenbaar gezicht. De variatie ontstaat door verschillen in situering, stijl, vorm, kleur, materiaal, detaillering, etc. De bebouwing is overwegend op de openbare ruimte georiënteerd.

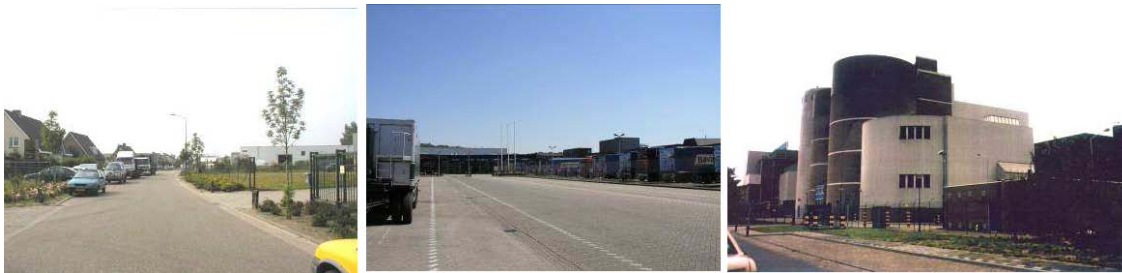
Naast deze grotere locaties zijn de kleinere bedrijvenlocaties nabij de kleinere kernen aanwezig. Hier zijn overwegend lokale bedrijven gevestigd.

Op de bedrijventerreinen komt een grote diversiteit aan bebouwing voor. De bebouwing op de zichtlocaties is vaak dominant in uitstraling. De bebouwingsmassa's hebben veelal een extravert karakter met het doel het oog van de voorbijganger te trekken. Dit kan door middel van uitgesproken architectuur maar ook met behulp van grote uithangborden aan de gevel(s).

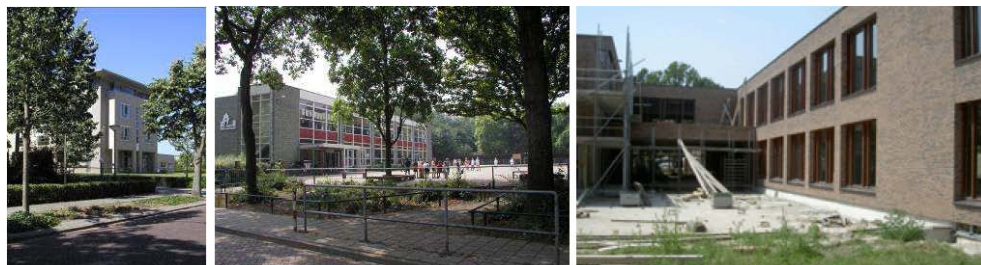
Onder instituten worden grotere bebouwingscomplexen verstaan die min of meer solitair binnen een stedenbouwkundige en/of landschappelijke structuur liggen. De instituten hebben een relatief groot eigen terrein welke parkachtig is ingericht en afgestemd op de desbetreffende functie. Het terrein is intern gericht en min of meer afgesloten van de omgeving. De bebouwing op het terrein heeft functioneel en vaak ook qua vorm en architectuur een grote mate van samenhang. Kenmerkend op deze terreinen is vaak de ensemblewerking tussen de solitaire gebouwen en het aansluitende landschap. De relatie die het gebouw aangaat met de omgeving, de oriëntatie en aansluiting van de bebouwing naar de onbebouwde ruimte dan wel de overgang is bepalend voor de beleving en de kwaliteit. Dit bepaalt in de meeste gevallen dan ook de ensemblewaarde.

De bebouwing van instituutsterreinen heeft een grote mate van samenhang, mits deze in dezelfde periode zijn gerealiseerd. Indien de realisatieperiode over een langere tijd is uitgespreid is er sprake van diverse architectuurstijlen binnen één instituut. De bebouwing heeft een individueel karakter en niet aangepast op de bebouwing in de omgeving. De architectuur vertoont een grote verscheidenheid. De bebouwing geeft in de meeste gevallen uiting aan het architectonisch denken uit de ontstaansperiode. De bebouwing is als een afgietsel van de architectonische stijlkenmerken uit de ontstaansperiode te beschouwen.

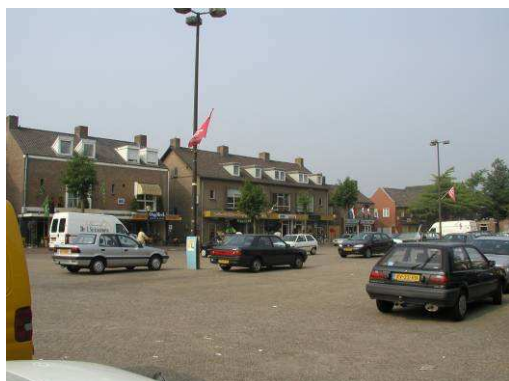
Nieuwe centrumgebieden, of winkelcentra, zijn in twee vormen onder te verdelen. Allereerst de intern gericht winkelcentra. Deze zijn voornamelijk gebouwd in de jaren 60 en '70 van de vorige eeuw. De winkels zijn gelegen aan een intern, overdekte stratenstelsel en hebben nagenoeg geen uitstraling naar de omgeving. Rondom het winkelcentrum wordt over het algemeen veel ruimte gereserveerd voor parkeren. Het geïsoleerde karakter van deze winkelcentra wordt hierdoor nog eens benadrukt. De bevoorrading van de winkels geschiedt aan de buitenzijde van deze gebouwen.

De tweede vorm is meer ingebed in de stedenbouwkundige situatie en wordt vaak gecombineerd met woningen boven of naast de voorzieningen. Deze centra zijn opgenomen in de stratenstructuur van de omliggende wijk, vaak gelegen aan en georiënteerd op de hoofdontsluiting. De bebouwing binnen deze vorm heeft hier een zeer gevarieerde functie en uitstraling. Door de functiemenging heeft de begane grond een geheel andere uitstraling heeft dan de lagen erboven.

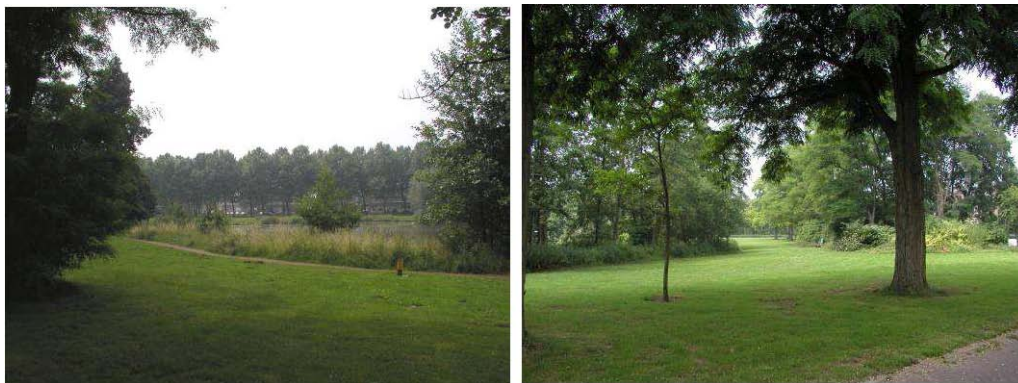
Groengebieden komen verspreid in de dorpen en steden voor. Met name vanaf de jaren zestig van de vorige eeuw werden ruime groene lobben in de stedenbouwkundige structuur opgenomen als scheiding tussen verschillende wijken of buurten. Sportcomplexen komen van oudsher voor aan de randen van kernen. Oudere sportcomplexen zijn later ingebouwd door nieuwere uitleggebieden en daardoor midden in de bebouwde kom komen te liggen.

De bebouwing in deze gebieden bestaat voornamelijk uit solitaire bebouwing. In de parken komen onder andere kiosken en voormalige landhuizen voor. In de groengebieden is slechts zelden sprake van bebouwing. In sommige gebieden zijn spelelementen geplaatst. Op de sportcomplexen is meestal bebouwing aanwezig in de vorm van kantines met kleedlokalen, sporthallen en tribunes. De bebouwing bestaat vaak uit één laag met een plat dak.

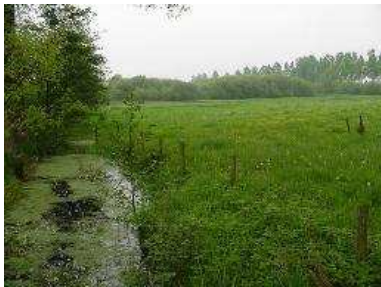
Het bebouwingspatroon is uiterst dun en solitair gelegen op de 'hogere gronden' in het landschap.

De beperkte bebouwing is veelal agrarisch van oorsprong – langgevel- en kortgevelboerderijen – met hier en daar cultuurhistorisch waardevolle bebouwing (selementen). De agrarische bijgebouwen liggen geconcentreerd achter of naast het hoofdgebouw. De bebouwing bestaat hoofdzakelijk uit één bouwlaag met een zadeldak.

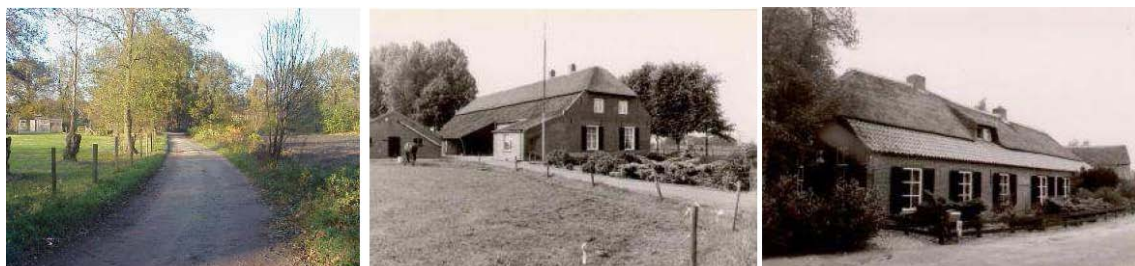
De spaarzame, veelal agrarische bebouwing langs de wegen in deze gebieden is dikwijls geclusterd in korte linten of rond een driesprong, al dan niet in de directe nabijheid van (voormalige) buitenplaatsen. De bebouwingsclusters zijn compact en bestaan voornamelijk uit een aantal oude boerderijen met hun bijgebouwen.

De bebouwing is gevarieerd al zijn er meer historische boerderijen dan in andere delen van de gemeente. Het betreft vaak een mengeling van kort- en langgevelboerderijen, zoals in de gehuchten Achterbosch en Strijp. Kenmerkend is de eenvoudige massaopbouw in één bouwlaag met een traditionele kap.

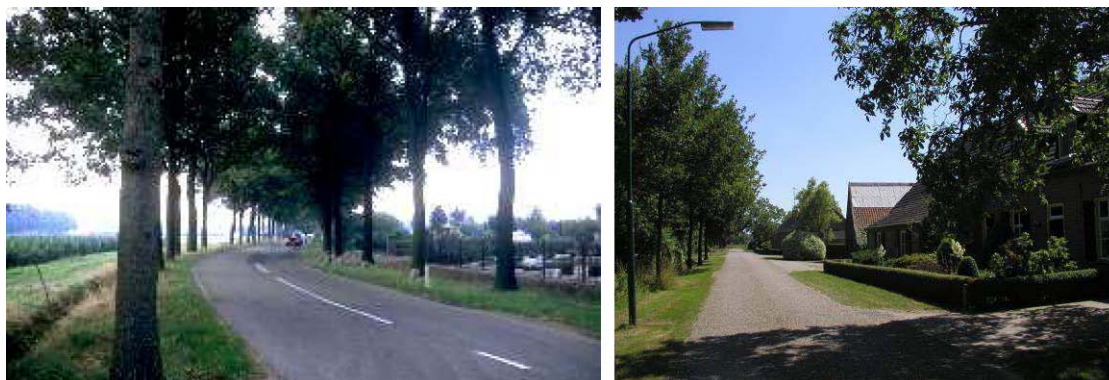
De (agrarische) bebouwing in dit gebied is gesitueerd aan bebouwingslinten. De lintstructuur is open, waardoor het landschap vanaf de linten te ervaren is.

De bebouwing is met name gesitueerd aan de bebouwingslinten. Hier komt historische agrarische bebouwing voor, waaronder enkele langgevelboerderijen uit de 18e, 19e en 20e eeuw. De overige bebouwing in het landschap is overwegend modern van aard en is gebouwd in de tweede helft van de twintigste eeuw. Deze bebouwing betreft meestal eenvoudige bebouwing van het type landhuis of in twee bouwlagen met kap, met een sobere en ingetogen architectuur, die qua maat, schaal en compositie verwantschap heeft met de oudere boerderijen.

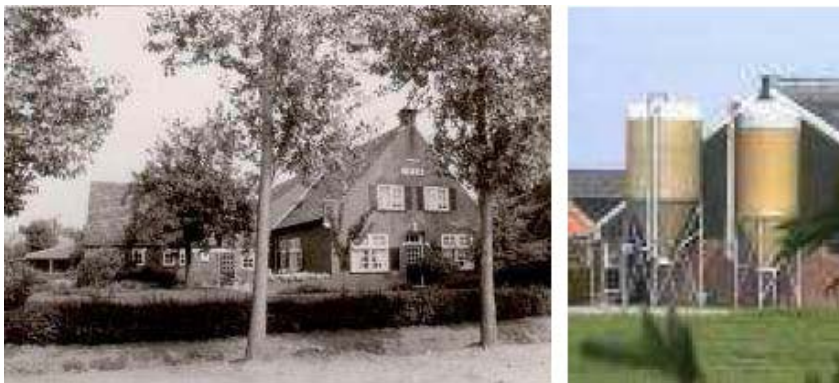
De bedrijfsbebouwing bij de boerderijen, zoals schuren, veestallen en silo's, bepalen ondanks de erfbeplanting sterk het beeld van deze gebieden door de afwijkende maat.

De bebouwing in deze gebieden is overwegend modern van aard en gebouwd in de tweede helft van de twintigste eeuw. Opvallend zijn de forse bouwmassa's van deze kort- en langgevelboerderijen. De structuur is eenvoudig in één tot anderhalve bouwlaag met een zadeldak. De moderne bebouwing in dit gebied – gebouwd in de tweede helft van de twintigste eeuw - betreft meestal eenvoudige bebouwing van het type landhuis of in twee bouwlagen met kap, met een sobere en ingetogen architectuur, die qua maat, schaal en compositie verwantschap heeft met de ontginningsboerderijen.

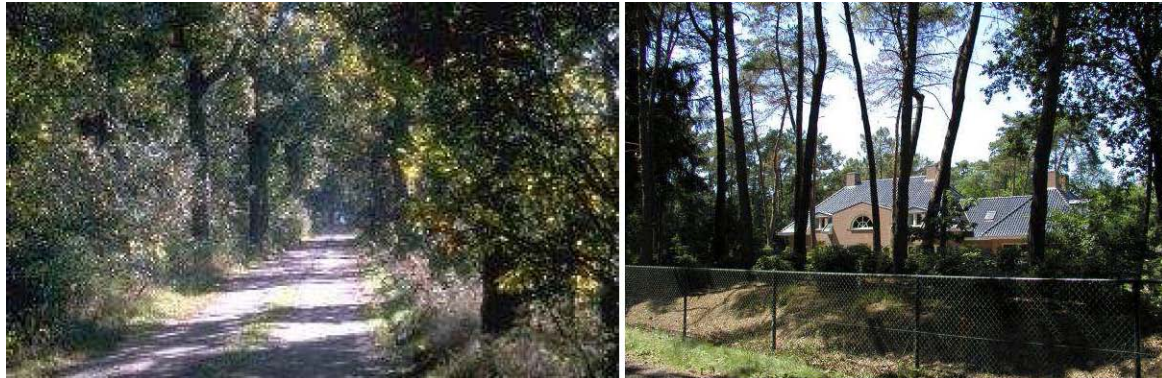
Verspreid over het gebied komt bebouwing voor, variërend van een tankstation tot een waterzuiveringsinstallatie. De bebouwing is veelal omzoomd met dichte houtwallen of bospercelen en zijn derhalve niet zichtbaar in het landschap. Ook is her en der villabebouwing aanwezig.

In deze gebieden komt vrijwel geen bebouwing voor. De aanwezige incidentele bebouwing heeft veelal een eigen karakter, zonder directe relatie met het omliggende landschap. De bebouwing ligt vaak solitair in het landschap.

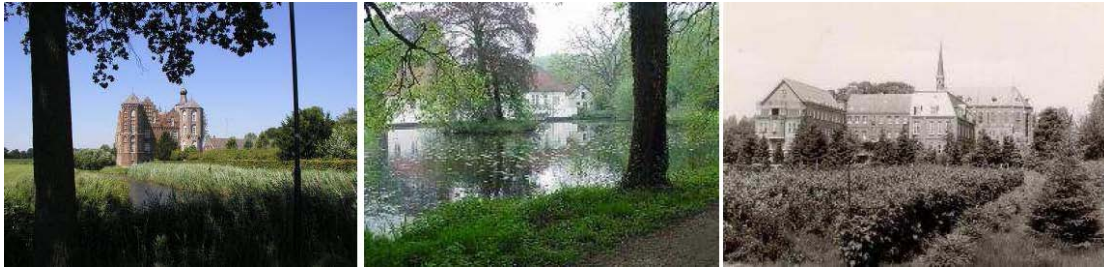
Landgoederen en buitenplaatsen kenmerken zich vaak door de statige panden die tezamen met het omliggende terrein een monumentale eenheid vormen. De panden zijn nadrukkelijk in samenhang met de omgeving vormgegeven.

De panden in monumentale stijl hebben veelal een hoge cultuurhistorische waarde. Op de oudere buitenplaatsen en landgoederen is meestal de monumentenwet van toepassing. Deze stelt hoge eisen aan wijziging en onderhoud van de bebouwing. Bij de welstandsbeoordeling met betrekking tot beschermde buitenplaatsen en landgoederen wordt in principe uitgegaan van een zorgvuldige omgang met de historische waarde van de bebouwing. Bij niet beschermde buitenplaatsen en landgoederen zal per geval bekeken moeten worden wat de kansen zijn voor behoud, herstel of aanpassing.

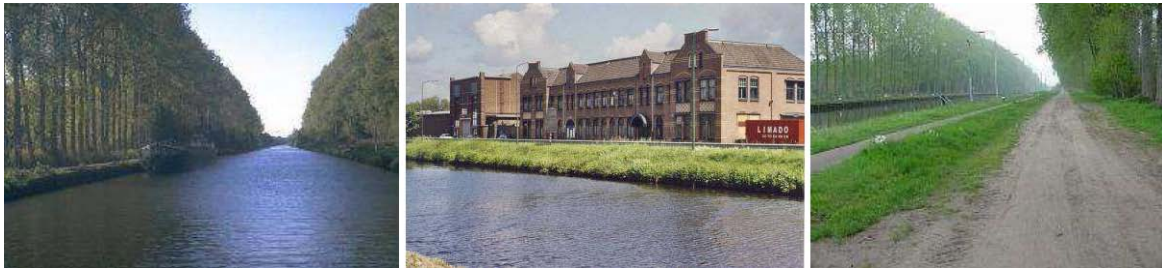
Veelal oude industriële bebouwing, bruggen, kades en oevers, sluisen en bijbehorende voorzieningen zoals brugwachtershuizen, vormen tezamen het ensemble van dit landschap.

Functionaliteit gaat bij de vormgeving van deze bouwwerken boven beeldkwaliteit. De bouwwerken zijn in maat en schaal sterk afwijkend van de aangrenzende woonbebouwing of agrarische bebouwing.
